RENOWACJA ELEWACJI BETONOWEJ HALI STULECIA WE WROCŁAWIU - ZAŁOŻENIA PROJEKTOWE.

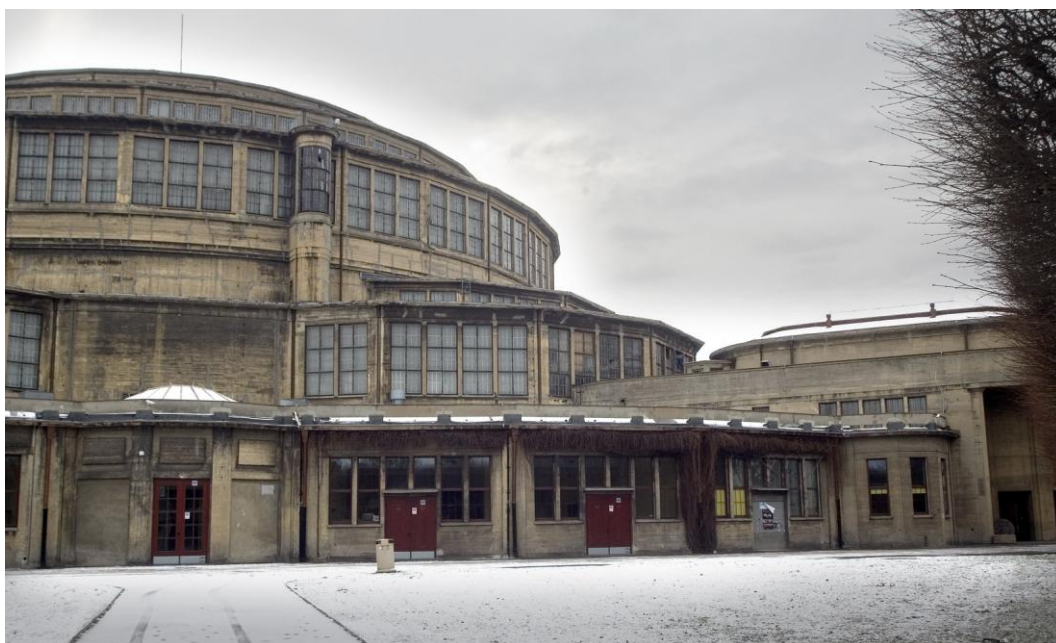
W końcu zeszłego roku rozpoczął się kolejny etap remontu, renowacja elewacji. Proces renowacji elewacji ścian, dachów i stolarki okiennej Hali, poprzedzony został ekspertyzami, badaniami stratygraficznymi oraz dokumentacją projektową. Różny stopień zniszczenia blisko 100-letniej budowli wynika głównie z usytuowania w stosunku do stron świata, ale także z niejednakowej często struktury betonu, spowodowanej użyciem nie zawsze jednorodnej wielkości kruszywa, a co za tym idzie, różnej wytrzymałości betonu i związanej z tym także odporności na warunki atmosferyczne. Nie bez znaczenia był też zapewne pośpiech, towarzyszący wznoszeniu w bardzo krótkim czasie tak wielkiej i skomplikowanej budowli. (fot.1)

Fot.1. Widok ściany Hali Stulecia we Wrocławiu przed renowacją elewacji

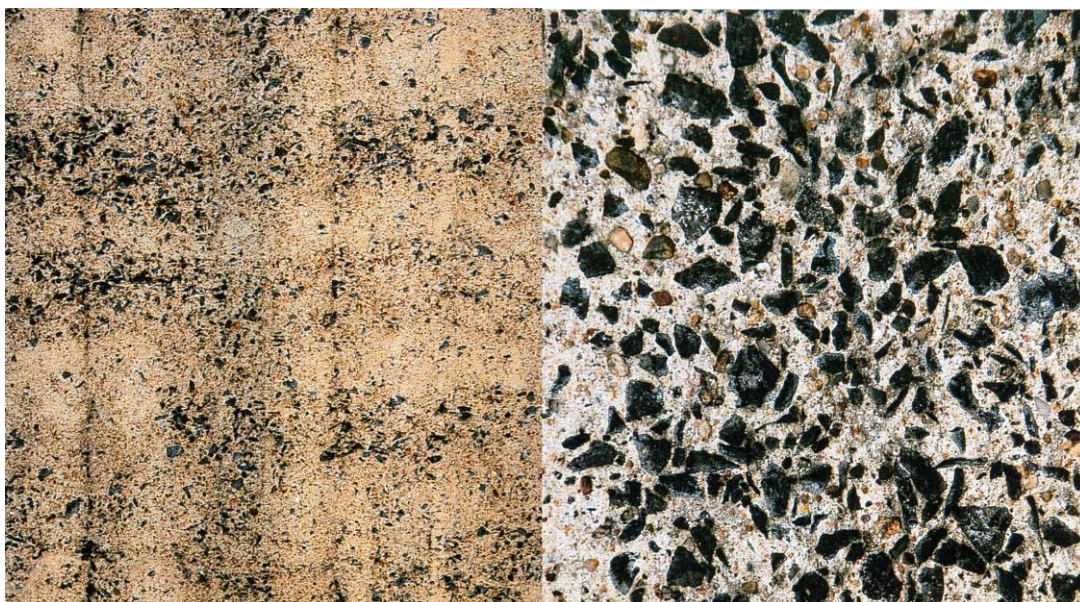
Powierzchnia betonu była w wielu miejscach popękana, z licznymi uszkodzeniami i ubytkami. Fragmenty elewacji o wyflukanej powierzchni i odsłoniętym kruszywie, w znacznej części bazaltowym, potęgowały poczucie zabrudzenia. (fot.2.)

Widoczne też były wcześniejsze naprawy, zabezpieczenia pęknięć nieodpowiednimi, z punktu widzenia współczesnych technik napraw, środkami, które należało usunąć. Cała zewnętrzna powierzchnia Hali wymagała więc kompleksowych prac konserwatorsko-remontowych.

Fot. 2. Widoki w kolejnym zbliżeniu ściany Hali Stulecia we Wrocławiu przed renowacją elewacji

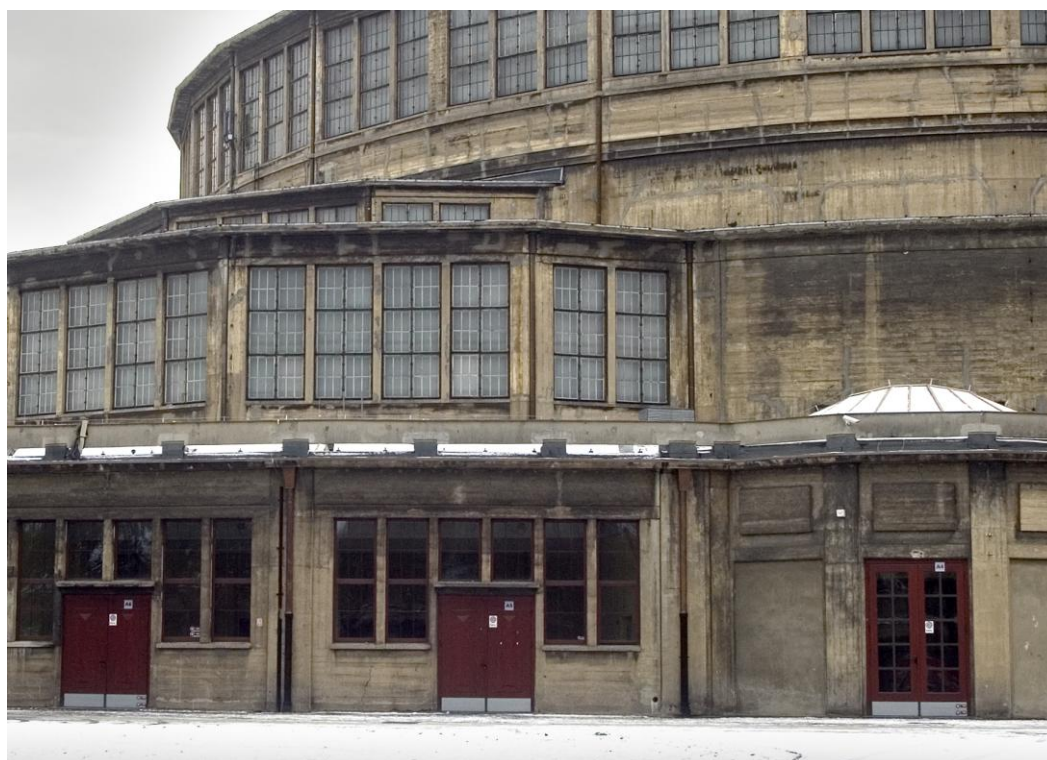
Hala Stulecia wykonana została jako struktura betonowa z widocznym rysunkiem szalunków. Zauważono, że układ desek w szalunku nie jest przypadkowy, generalnie podkreśla kierunek pracy elementu. (fot.3)

Fot.3. Widok fragmentu ściany Hali Stulecia we Wrocławiu przed renowacją elewacji

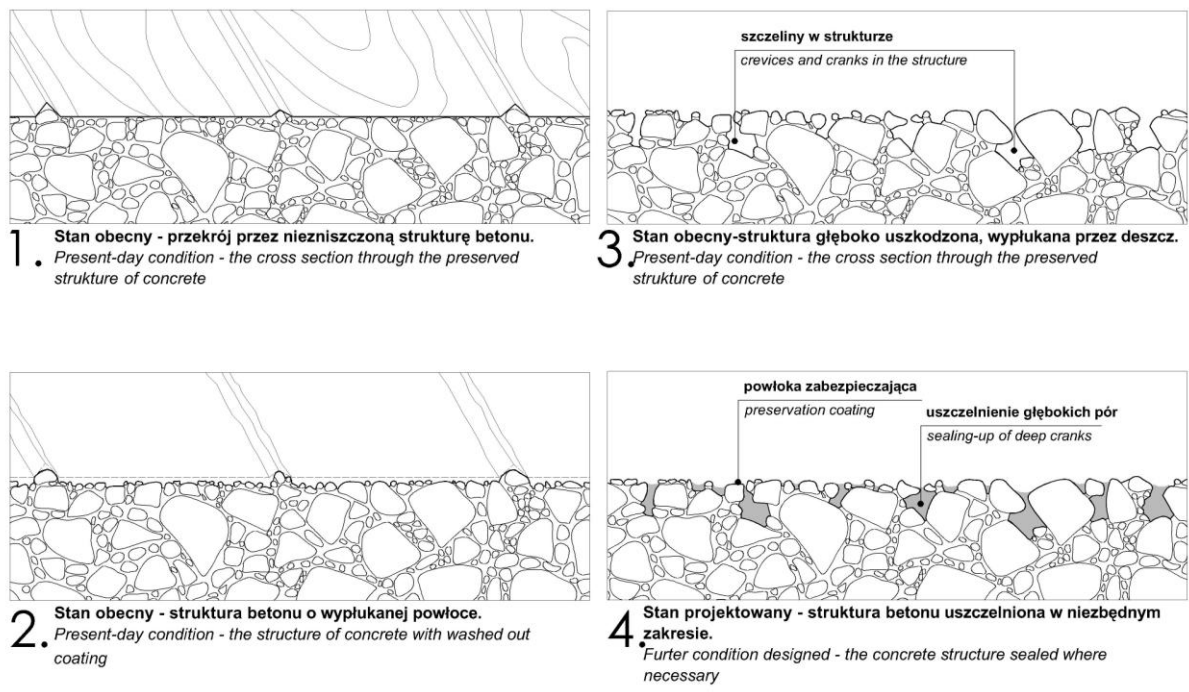
Rys.2. Renowacja powierzchni elewacji betonowej w zależności od stopnia zniszczenia powierzchni

Po przeprowadzonych konsultacjach i dyskusjach z ekspertami i wykonawcą zalecano więc, w przypadku dużych ubytków i odspojień, odtworzyć powierzchnię, nawiązując do powierzchni bezpośrednio przyległej lub powierzchni analogicznych elementów, pozostawić natomiast drobne ubytki i wypłukania faktury betonu, które nie naruszają jego wytrzymałości ani zasadniczo nie różnią się od powierzchni sąsiednich czy innych elementów tego rodzaju i je odpowiednio zabezpieczyć. (rys.2)

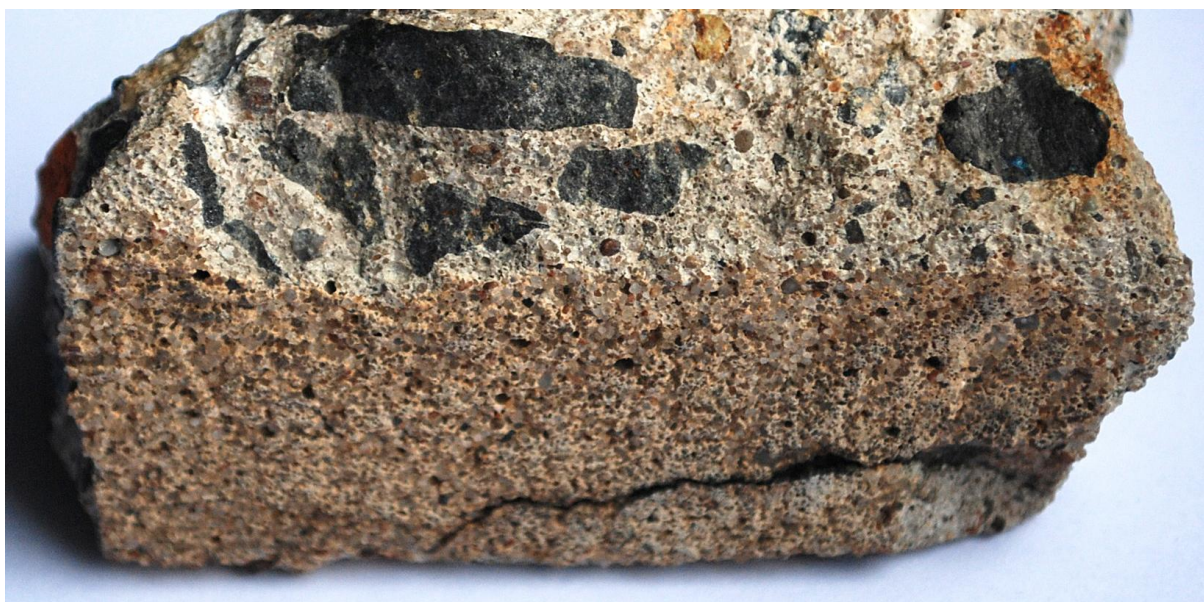
Na próbkach pobranego materiału (odłamanych fragmentach ściany), wyraźnie widoczna jest powłoka o żółto-złotawym odcieniu pochodząca prawdopodobnie z lat 30-tych, którą pokryta była cała powierzchnia elewacji Hali. (fot.4)

Fot.4. Próbką betonu z elewacji z przed renowacji z widoczna warstwą ochronną

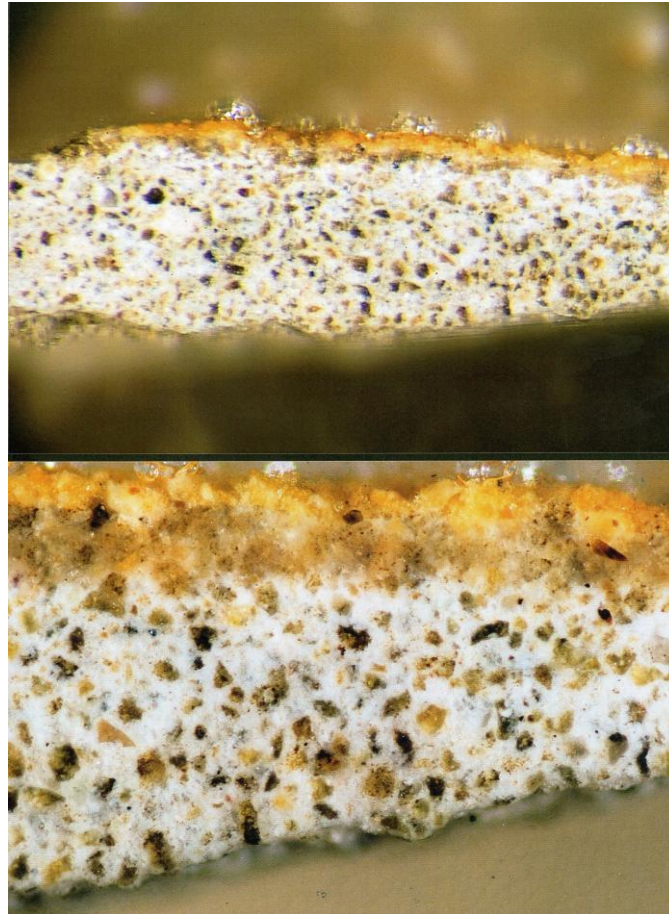
Po konsultacjach ze specjalistami i w uzgodnieniu z Konserwatorem Zabytków, zlecono więc wykonanie dodatkowych badań stratygraficznych, które ujawniły rodzaj i charakter tej powłoki. Jak określił to w swej pracy Ryszard Wójtowicz, były to cienkie powłoki mineralne, farby wapienne z pigmentem żelazowym, utrwalone dodatkowo i zabezpieczone szkłem wodnym. (fot. 5) [3].

Fot.5. Przekrój przez zaprawę wapienną /stratygrafia próbki/, widoczny roztwór szkła wodnego i jasnougrowa warstwa malarska. autor Ryszard Wójtowicz [3]

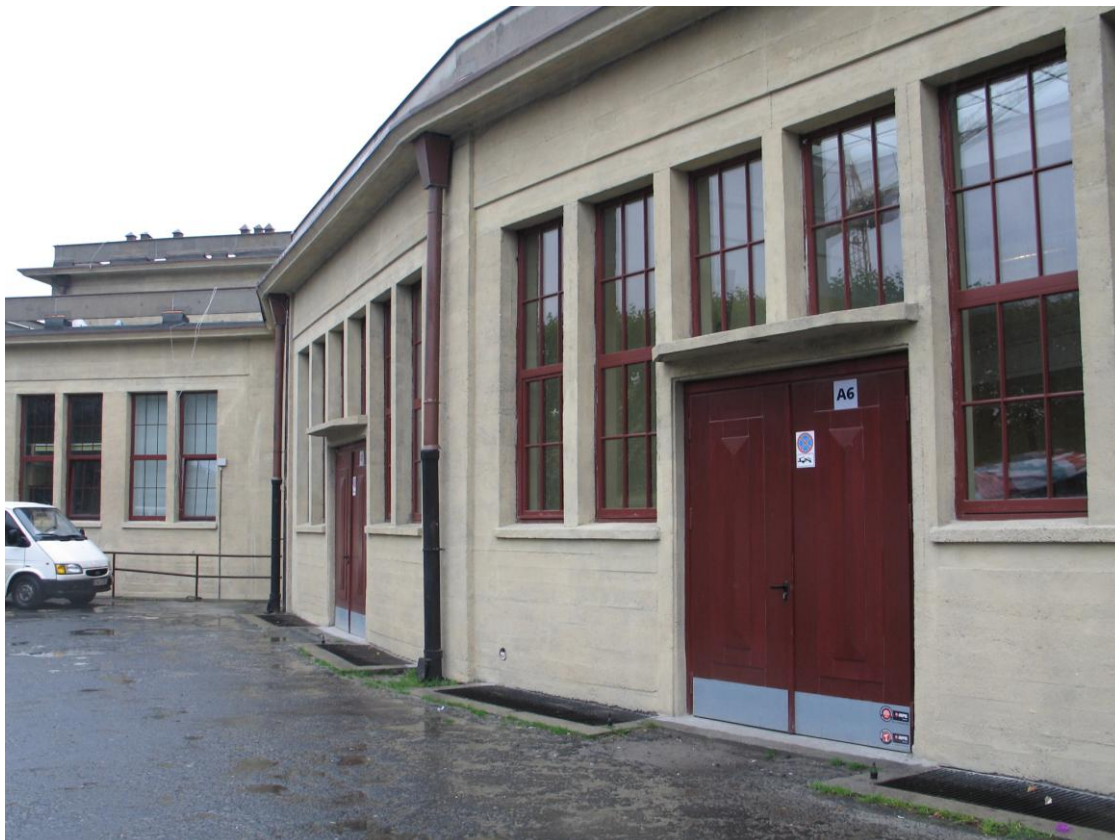
Fot.6. Widok ściany Hali Stulecia po renowacji

Po oczyszczeniu i naprawach, zastosowany sposób podbarwienia betonu i jego powierzchniowe zabezpieczenie powłokami o podobnym spoiwie pozwolił nie tylko przywrócić powierzchni betonu dawną tonację, ale ponownie zabezpieczyć tę powierzchnię na kolejne kilkadziesiąt lat, a także w pełni uwidocznili a nawet podkreślił fakturę i rysunek tej powierzchni . (fot. 6)
