Prof. dr hab.inż.arch. Olgierd Czerner

RESTAURACJA KOLEGIATY GŁOGOWSKIEJ NA PRZEŁOMIE WIEKÓW XX i XXI

(Streszczenie wykładu wygłoszonego na posiedzeniu Komisji Architektury i Urbanistyki Wrocławskiego Oddziału PAN w dniu 27 marca 2015 r.)

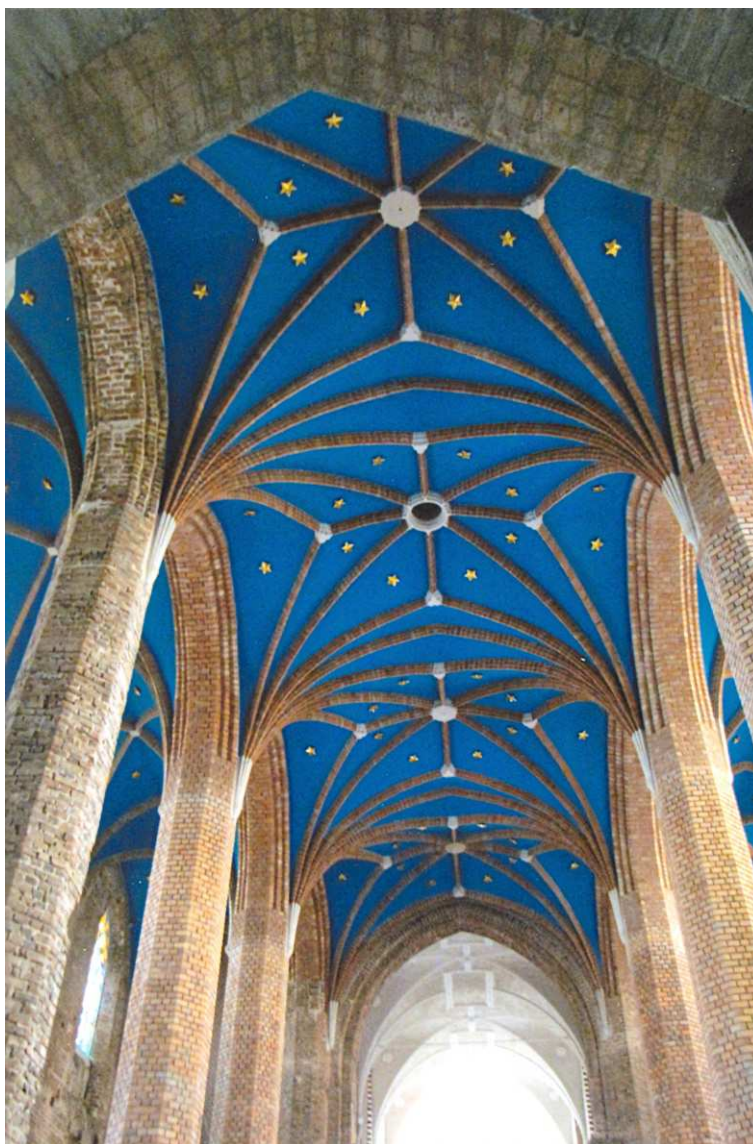
Widok odrestaurowanego sklepienia Kolegiaty Głogowskiej, stan z listopada 2014 r.

Pierwszy wiek następnego stulecia to lata rekonstrukcji sklepień. Wykonywano je, na żądanie władz konserwatorskich, metodą tradycyjną, poprzez murowanie. Zaczęto od sklepień z prezbiterium, gdzie jest to pseudo renesansowa kolebka pokryta sztukateriami o renesansowej ornamentyce. Oczekują one jeszcze na pomalowanie. W halowym korpusie wykonano sklepienia o formach gotyckich, krzyżowe i gwiaździste z ceglanyimi żebrami i kamiennymi żebrami. Życzliwości władz głogowskiego muzeum zawdzięczamy, że mogliśmy w jednym prześle na powrót użyć kamienny zwornik z 1401 r.

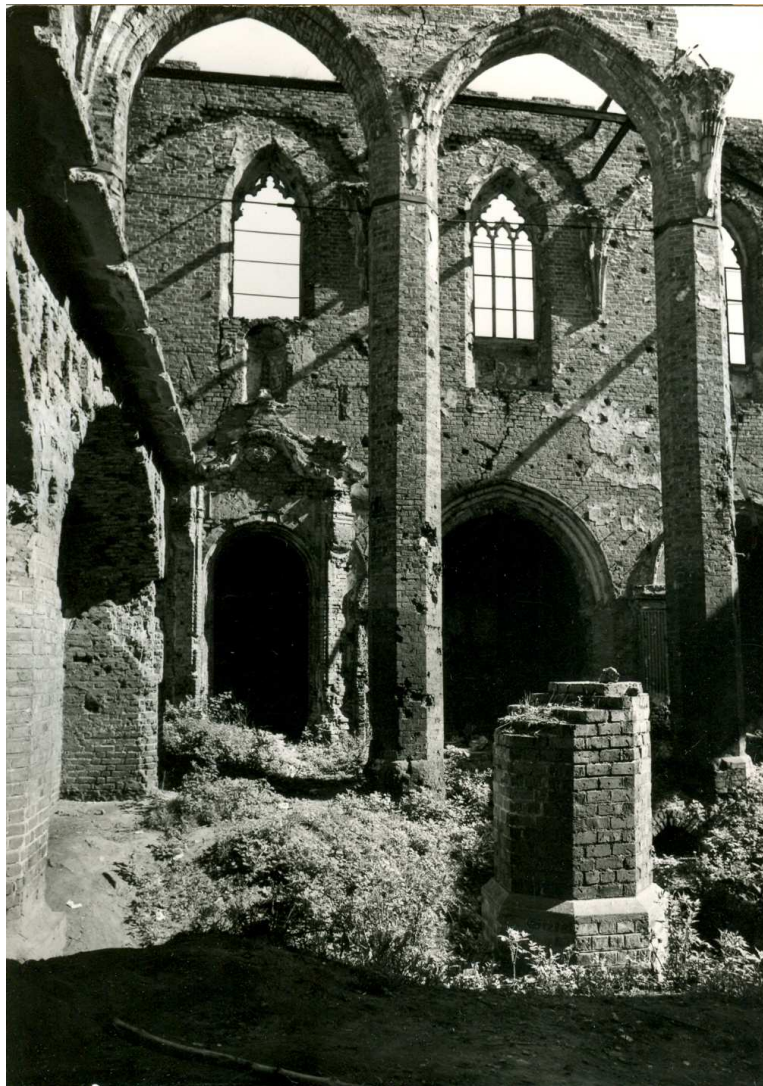
Jedynie zachowane filary międzynawowe (w rzędzie północnym)

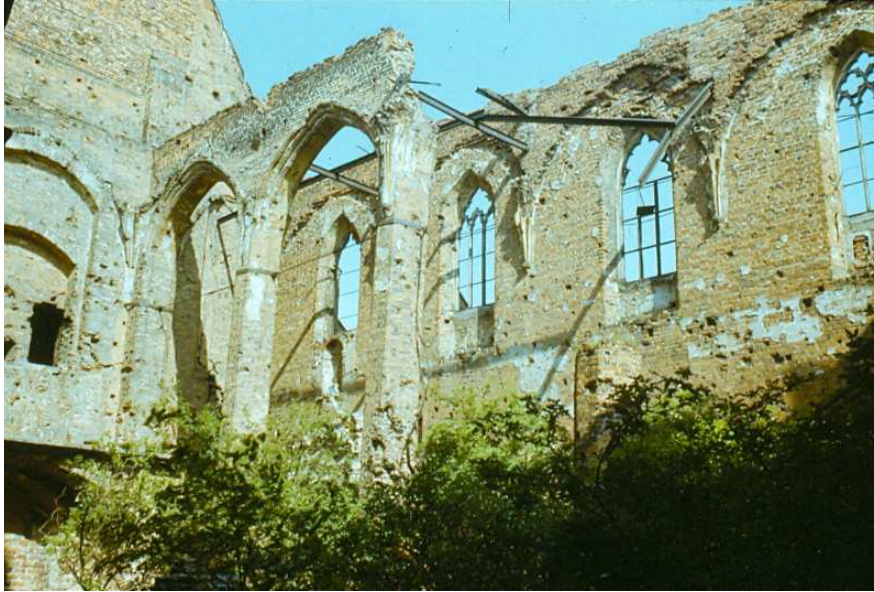
Nowożytnie fortyfikacje otoczyły nie tylko miasto ale także kolegiatę na wyspie Tumskiej. Głógów stał się mocną twierdzą i pozostawał nią do 1945 r. Konieczność jej zdobycia przez wojska sowieckie spowodowała wielkie zniszczenia, które również dotknęły kolegiatę. Spłonęły dachy, runęły wszystkie sklepienia, częściowo mury kapitalne, przede wszystkim wieloboku prezbiterium, a także większość filarów międzynawowych. Zostały zniszczone kamienne maswerki okienne. Spłonęło drewniane wyposażenie wnętrza.

Zniszczone wnętrze korpusu i zarośla w nim w 1987 r.

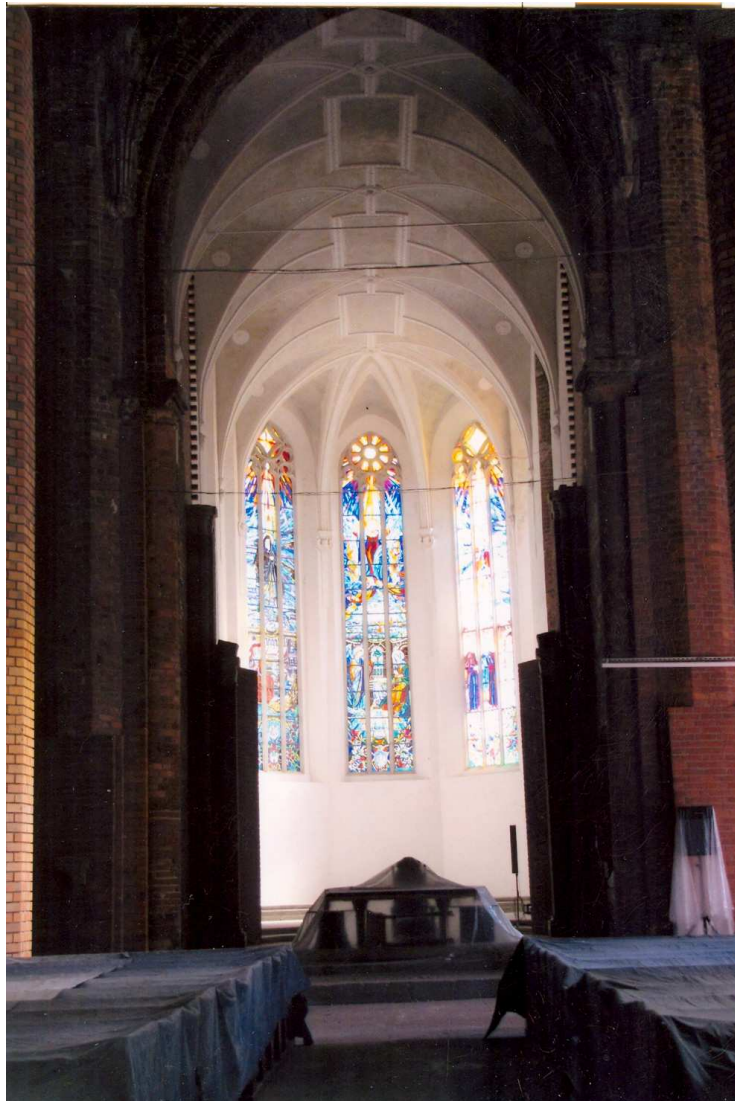
Prezbiterium po odbudowie z nowymi renesansowymi sklepieniami i witrażami

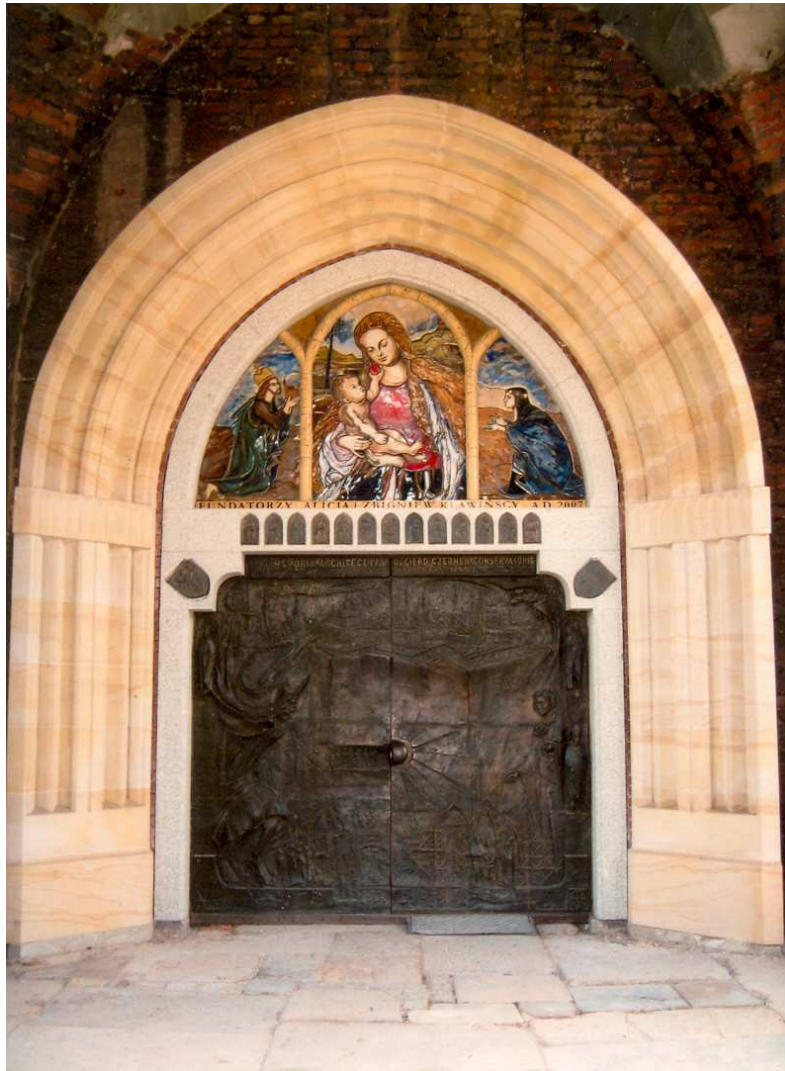
Nowy portal główny z ceramicznym tympanonem i brązowymi wrotami

Przy odbudowie północnego występu powróciliśmy w nim do średniowiecznego podziału na dwie kondygnacje odtwarzając gotycką Kaplicę Mariacką w przyziemiu. Wykonano od zachodu wielki główny portal ostrołuczny w kamieniu i przyozdobiono ceramicznym tympanonem fundacyjnym. Zawieszono w nim szerokie, brązowe wrota, wyrzeźbione przez prof. Czesława Dźwigaja. On też przygotował drzwi do portali południowego i północnego. Inicjatywie inwestora zawdzięczamy witraże sukcesywnie przygotowywane według projektów krakowskich artystów w tamtejszych warsztatach.

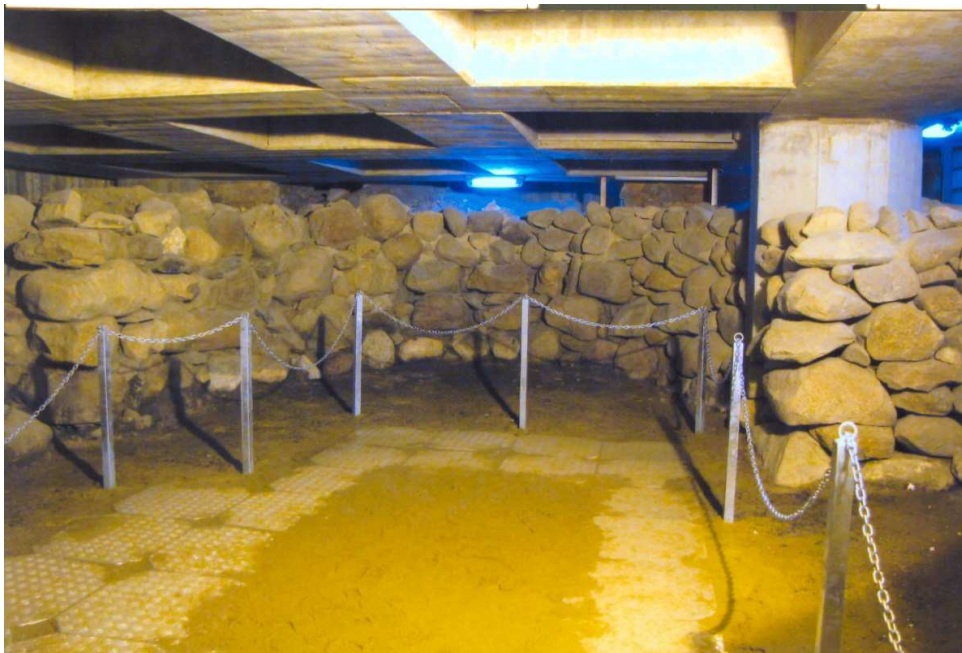
Mury romańskiego kościoła w krypcie

W części korpusu zaproponowaliśmy zbudowanie krypty dla ochrony i pokazu murów najstarszego kościółka. Już założone szalowania pod żelbetowy strop wymyły wody Odry w czasie powodzi 1997 r. Dopiero po ich opadnięciu można było ten strop wykonać. Równolegle wykonywano fundamenty pod nowe, częściowo żelbetowe filary międzynawowe, co jednak zostało poprzedzone skomplikowanymi pracami przy uratowaniu i wyprostowaniu dwóch zachowanych filarów zachodnich rzędu północnego. Przeprowadził to bardzo delikatnie, lecz skutecznie zespół p. Leszka Linka, architekta. Żelbetowe jądra nowych filarów wraz z rusztem miały przenieść stalową więźbę dachową.

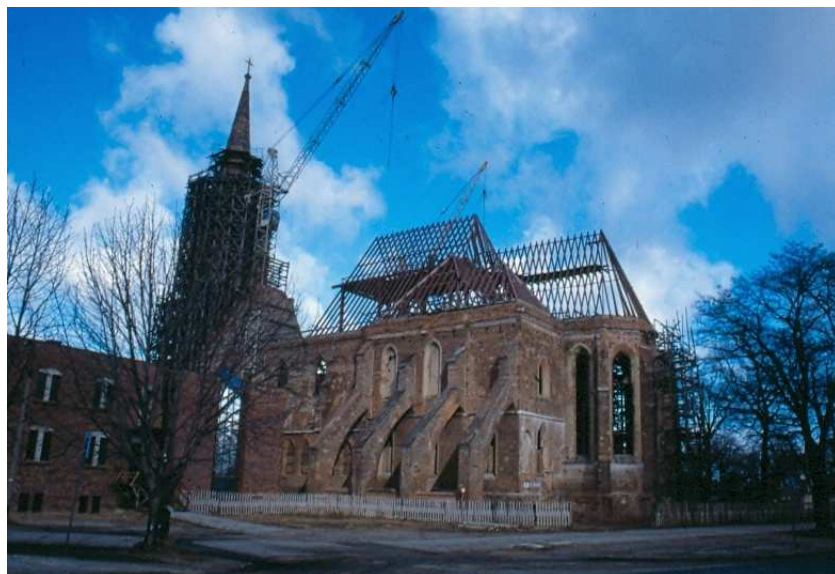
Budowa stalowego dachu w 2000 r.

Zaczęto ją stawiać w konstrukcji stalowej od wschodniej strony prezbiterium od X.1998 r. i trwało jeszcze w 2000 r. Więźbą stalową nakryto także dwie przybudówki, północną mieszczącą Kaplicę Mariacką i archiwum i południową, mieszczącą zakrystię i (być może) bibliotekę. Trzeba też przypomnieć, że sukcesywnie od 2000 r. uzupełniano kamienne maswerki we wszystkich oknach. Dachy kolegiaty zostały pokryte blachą miedzianą.

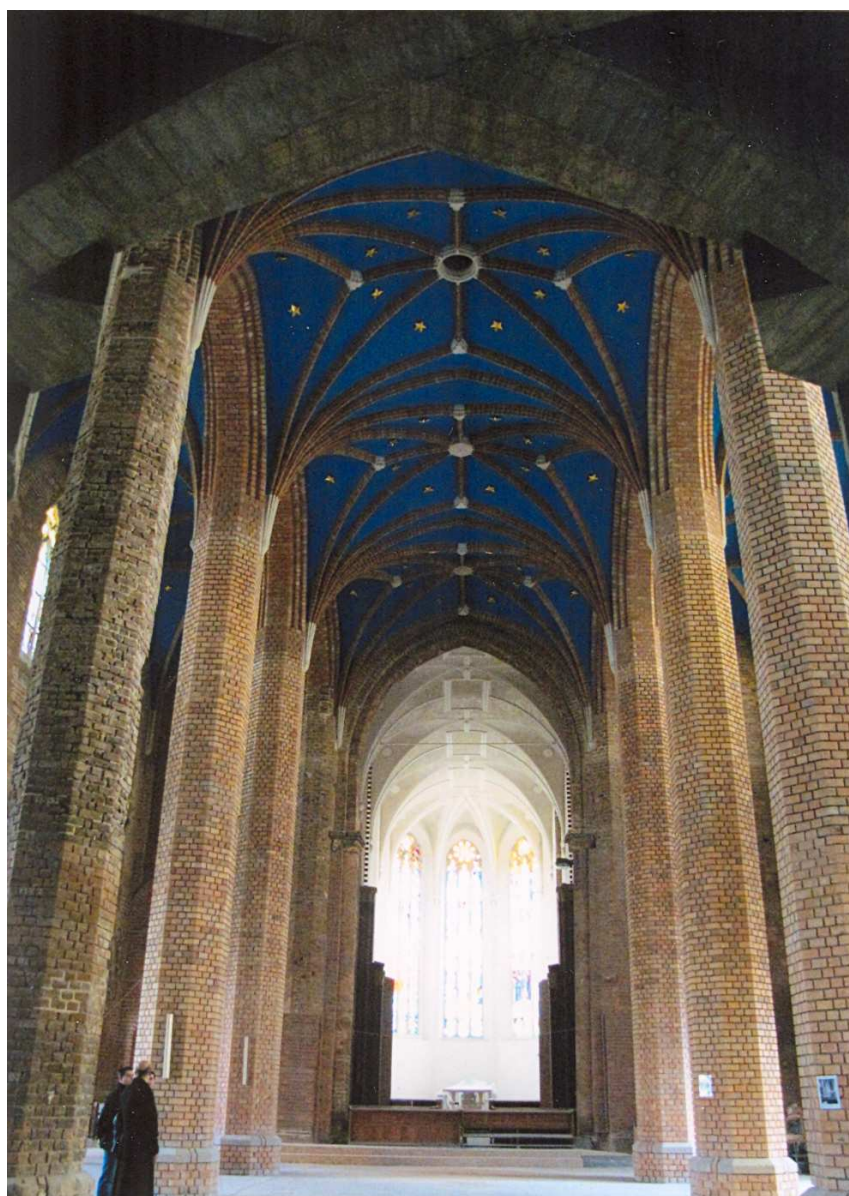
Wnętrze 3-nawowego korpusu halowego i prezbiterium po odbudowie
