RENOWACJA ELEWACJI BETONOWEJ HALI STULECIA WE WROCŁAWIU - ZAŁOŻENIA PROJEKTOWE.

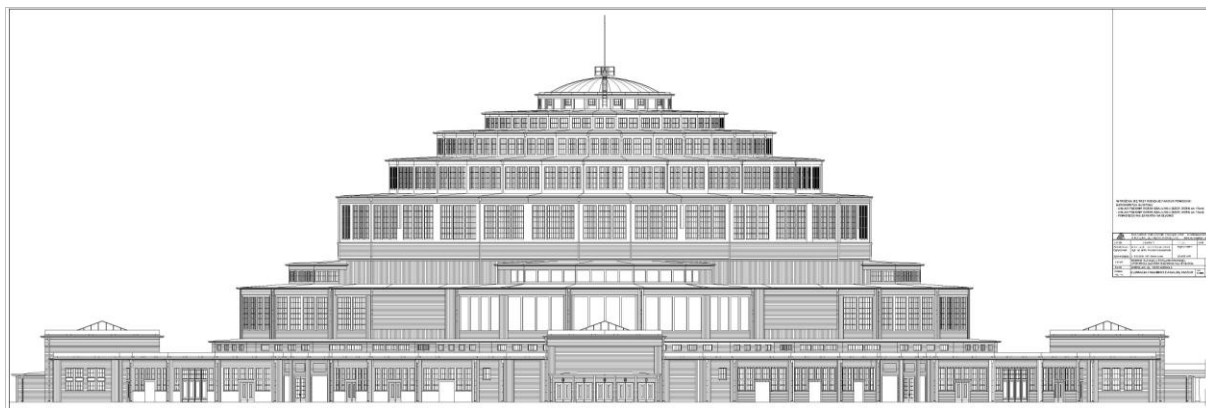
Rys. 1. Elewacja Hali Stulecia z widocznym rysunkiem szalunków

Układ deskowania szalunków przedstawiono na rysunkach elewacji Hali. (rys.1)
